# SCIOS Scope 8 | Inspectierapport

PI (Periodieke Inspectie)

**Naam:** Incontrol  
**Adres:** Vanadiumweg 11L  
**Postcode & plaats:** 3812 PX Amersfoort  
**Datum inspectierapport:** 22-7-2024  
**Rapportnummer:** P20240104

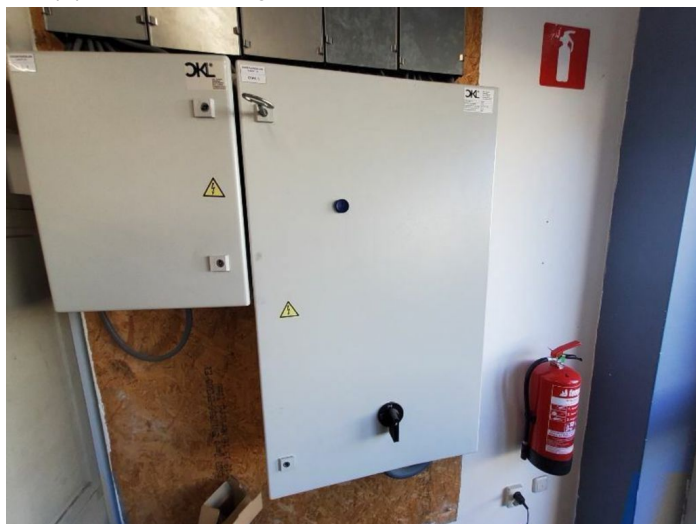
## Verdeelinrichting 2

OVK-1

Ruimtenummer 204, Gebouw H

3 x 125A

160A

Klasse I (Gearde behuizing)

Document	Soort document	Overige normen	Datum (of laatste wijzigingsdatum)	Aanwezigheid
<b>Afwijking: 04 - Documentatie S-293891</b>				<b>Gering</b>
S-293891	Groepenverklaring	NPR 5310:2015	10-2-2011	De documentatie komt niet overeen met de situatie Geen of onjuiste informatie Te weinig informatie <b>F3</b>

Beveiliging	Circuit verdeelinrichting	Impedantie	Kortsluitstroom	Acceptatiecriteria	Afwijking
<b>Afwijking: 05 - Impedantie: GG25 - L2-L3</b>					<b>Serius</b>
GG25	L2-L3	10,00 $\Omega$	10,0 A	10,00 A	<b>Ja</b> De gemeten impedantie tussen actieve delen en nul is te hoog. Gevolg defect elektrisch materieel, ontwerpen/of toepassings- of installatiefout Schade/letsel <b>D2</b>

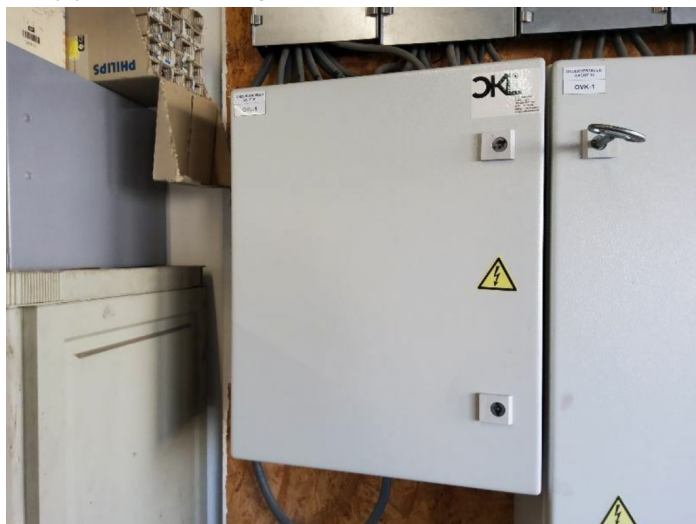
### Verdeelinrichting 3

Verdeelinrichting: OVL-1  
 Locatie: Ruimtenummer 201, Gebouw I  
 Voorbeveiliging: 1 x 40A  
 Hoofdschakelaar 3: 80A  
 Klasse: Klasse II (Dubbele of versterkte isolatie)  
 Foto('s) verdeelinrichting:

### Afwijking: 06 - Verdeelinrichting: OVL-1

De metalen centraaldoos is niet door middel van een beschermingsleiding verbonden.

### Afwijking: 07 - Verdeelinrichting: OVL-1

De beschermingsleiding is onderbroken of niet correct aangesloten (3140:5.101.6.3).

### Afwijking: 08 - Verdeelinrichting: OVL-1

Er zijn één of meerdere patroonhouder met de verkeerde diameter (412.2.3.1).
